RELATÓRIO DE TESTE CARGA VISUAL

OBRA: Recape Asfáltico com CBUQ (Concreto Betuminoso Usinado a Quente) sobre pavimentação asfáltica com TST (Tratamento Superficial Triplo).

LOCAL: Ruas Elizeu Barbosa, João José Silvestre, Orlando Fogaça do Prado, Evonir Barbosa, Alcides Gomes de Siqueira, Francisco Alves e João Batista Pinto, todas pertencente ao Núcleo Habitacional Sebastião de Moura Tresse na Sede do Município de Tamarana.

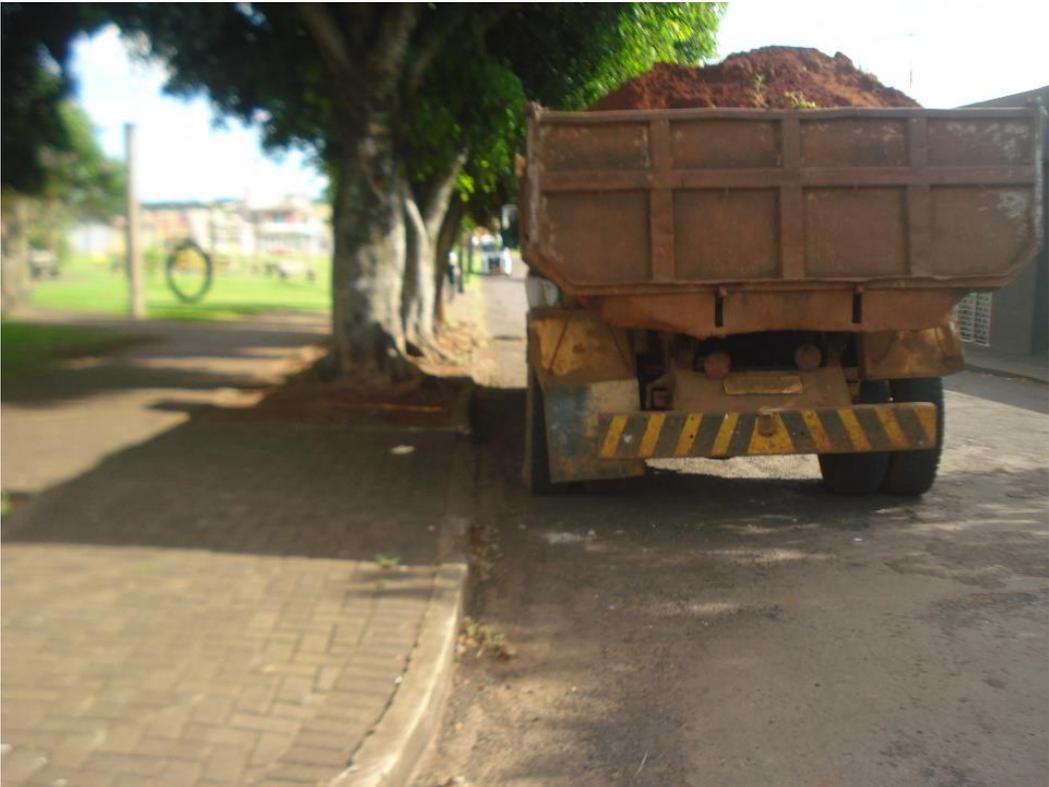
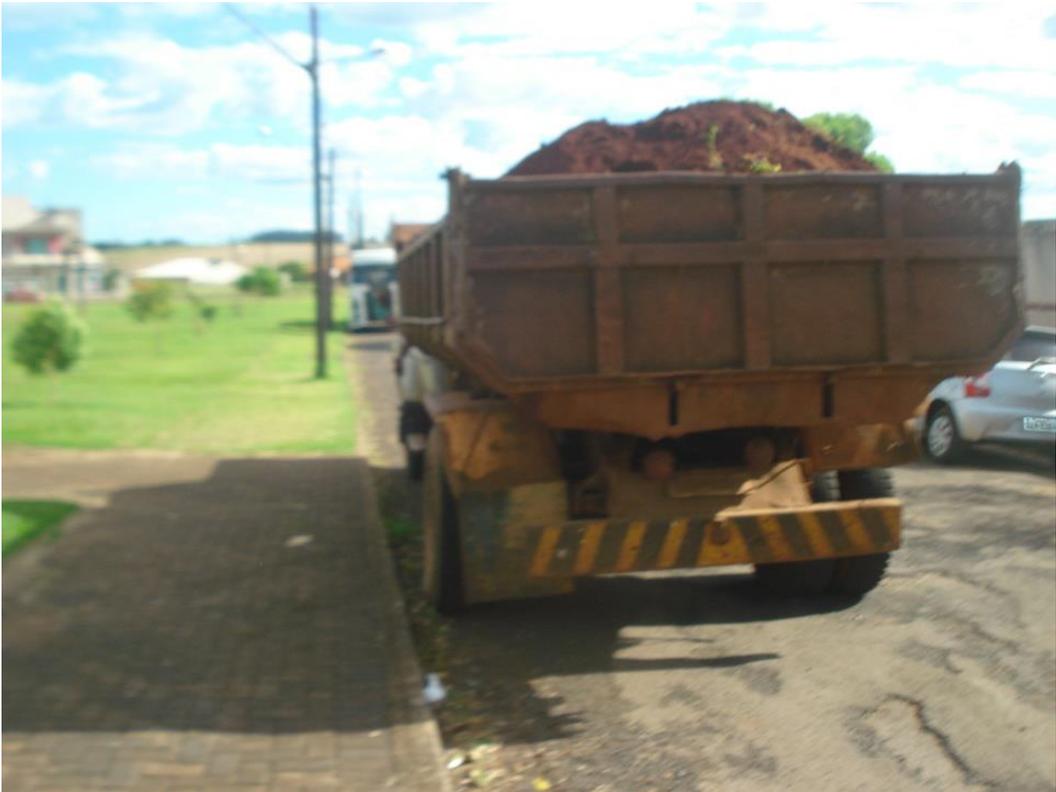
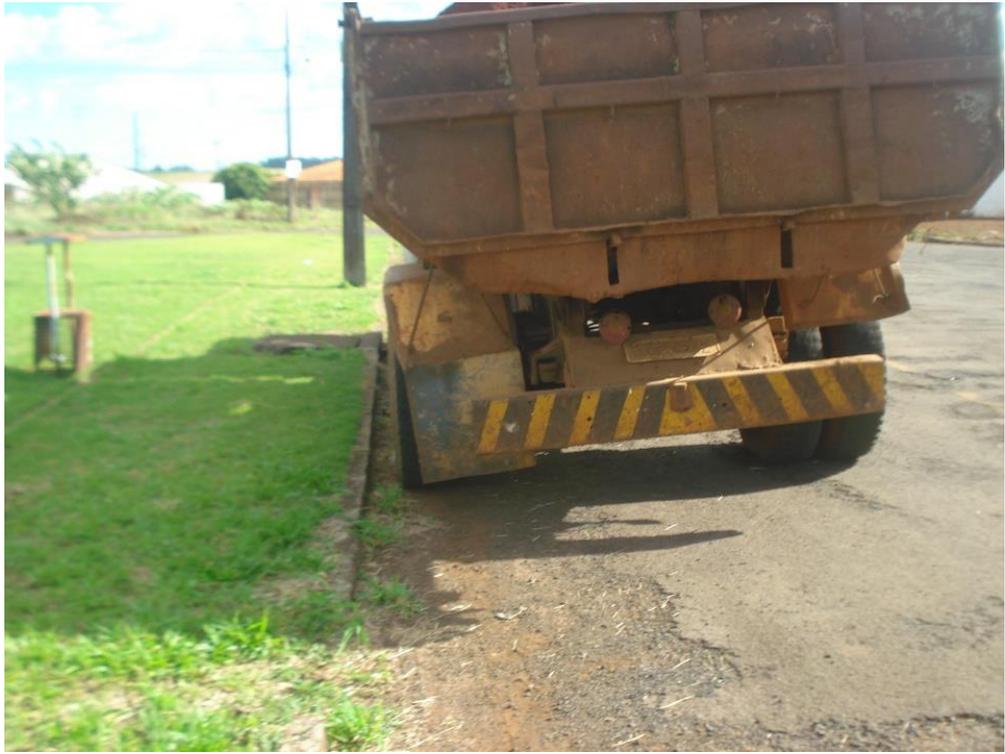
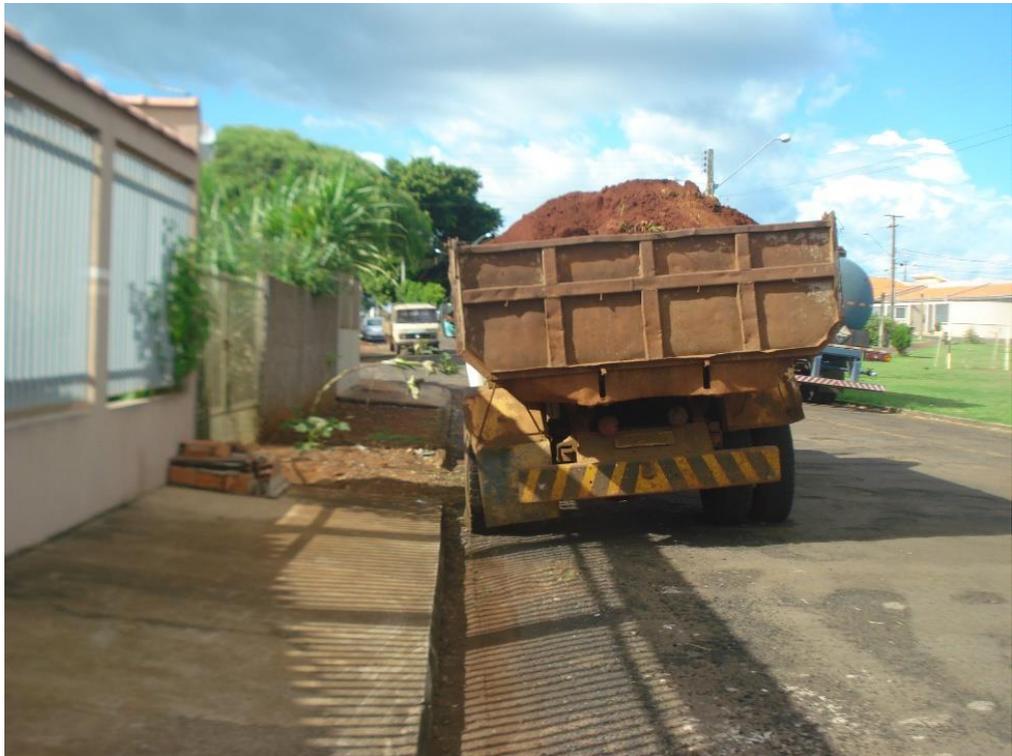
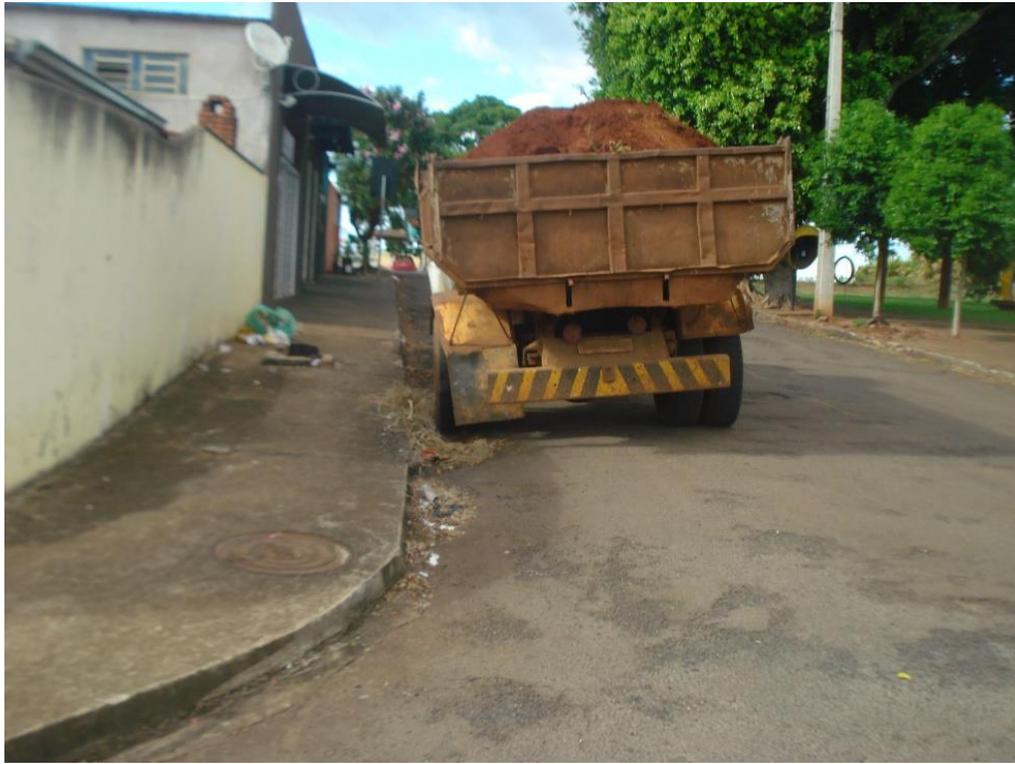
1) Rua Elizeu Barbosa

Foi percorrido com o caminhão com o carregamento acima descrito a uma velocidade entre 1 a 3 km/h, nos dois sentidos das ruas e, observado visualmente toda extensão percorrida se havia deformações do atual pavimento. Quanto a classificação das vias temos a considerar que as ruas são locais a exceção da Rua Elizeu Barbosa que é uma via de ligação entre os bairros, onde o tráfego é mais intenso e pesado.

Durante a execução do teste **não foi detectado visualmente nenhuma deflexão no pavimento ou outra anomalia** que nos levasse a indicar qualquer reparo no subleito

Tendo em vista o resultado dos ensaios, concluímos que as ruas testadas têm condições de receber o recape asfáltico, pois não apresentaram deformações no pavimento, à exceção da rua acima citada que deverá ser feito um reforço em sua base. Tendo em vista as ruas apresentaram um bom suporte estrutural o que há é a necessidade apenas de uniformizar a camada de rolamento que se encontra desgastada e no limite para as infiltrações atingirem a base, pois o revestimento atual é o TST. Diante das constatações através do teste de carga nos assegura em adotar como capa de CBUQ a espessura de 3,0 cm, que regularizará todo pavimento e conseqüentemente aumentando o coeficiente estrutural do pavimento aumentando a sua vida útil e melhorando a trafegabilidade. Para Rua Elizeu Barbosa que tem tráfego mais intenso e revestimento da capa desgastada adotaremos um reperfilamento de 1,5 cm de CBUQ, Faixa F para uniformizar o atual pavimento e uma capa de 3,0 cm de CBUQ Faixa D para a capa de rolamento que também inclui os seus respectivos escapes.

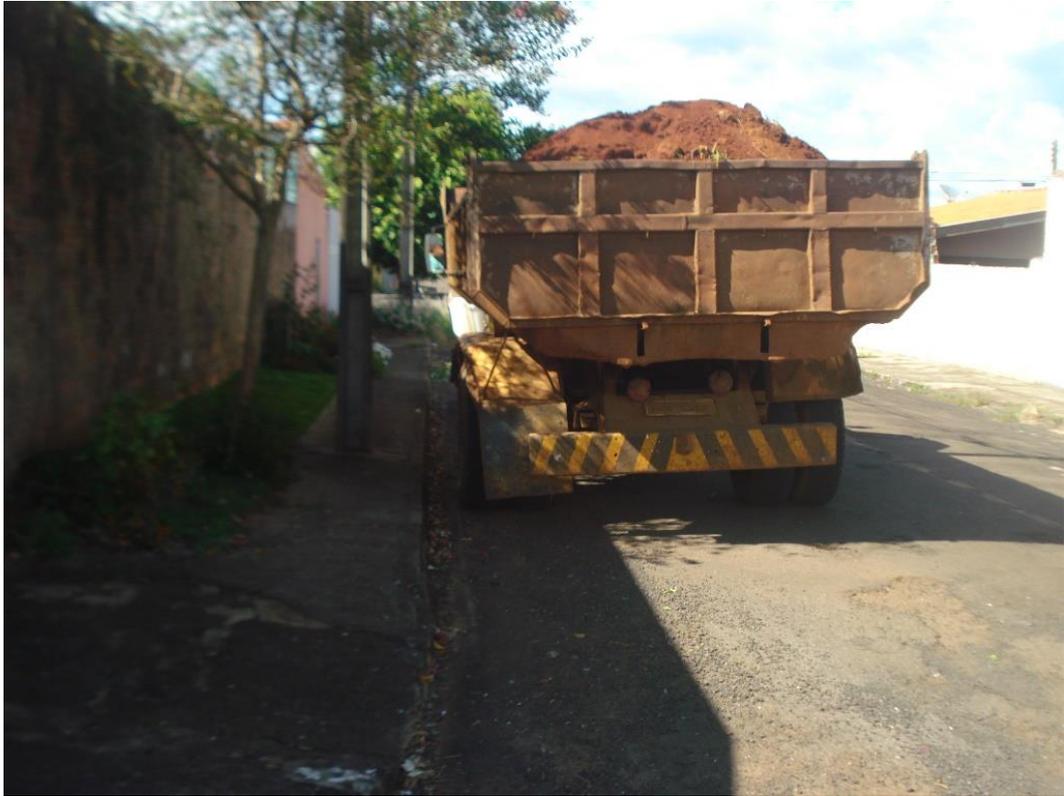
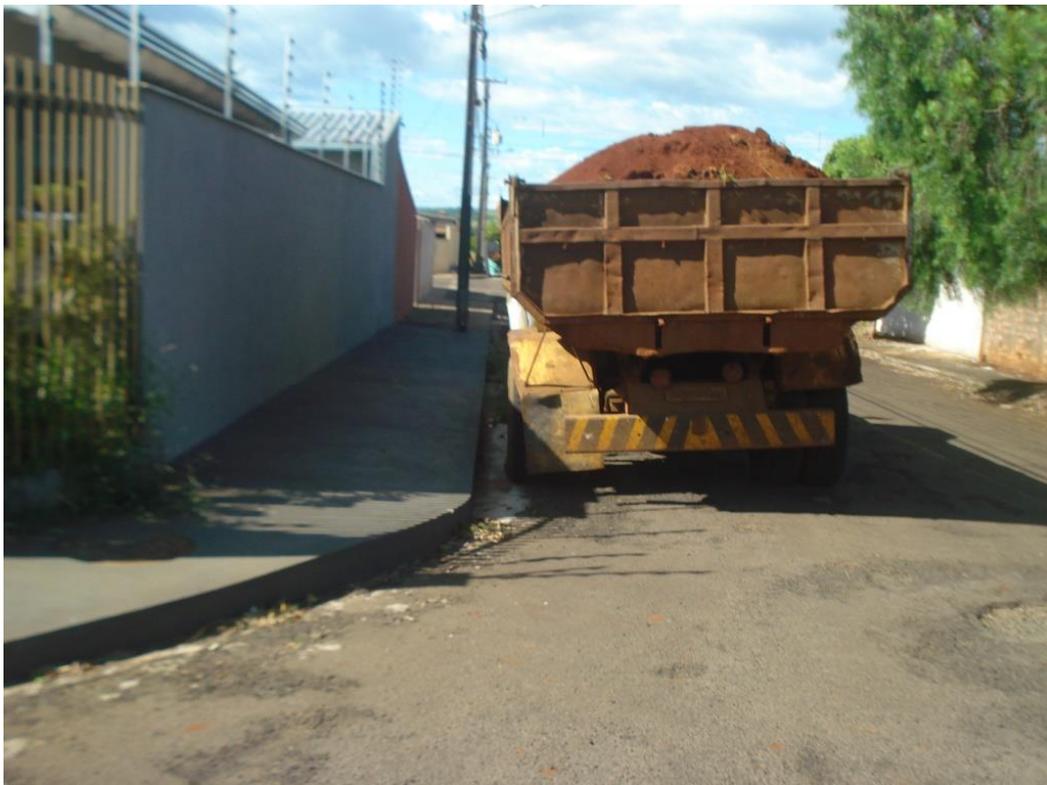
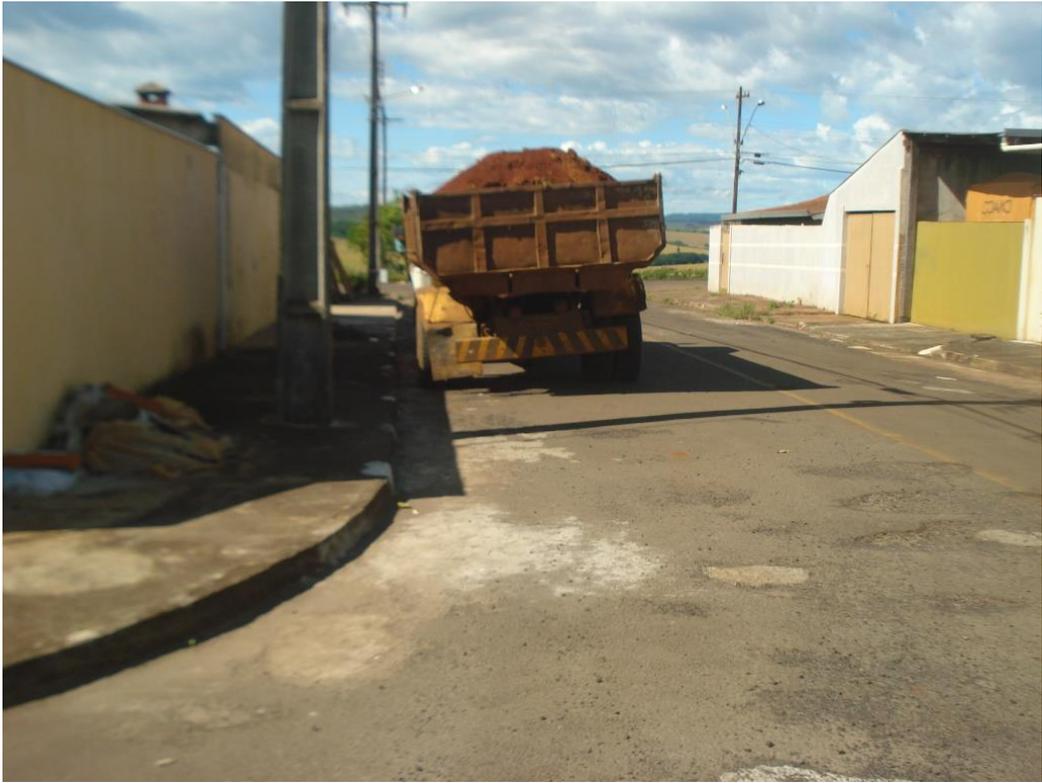
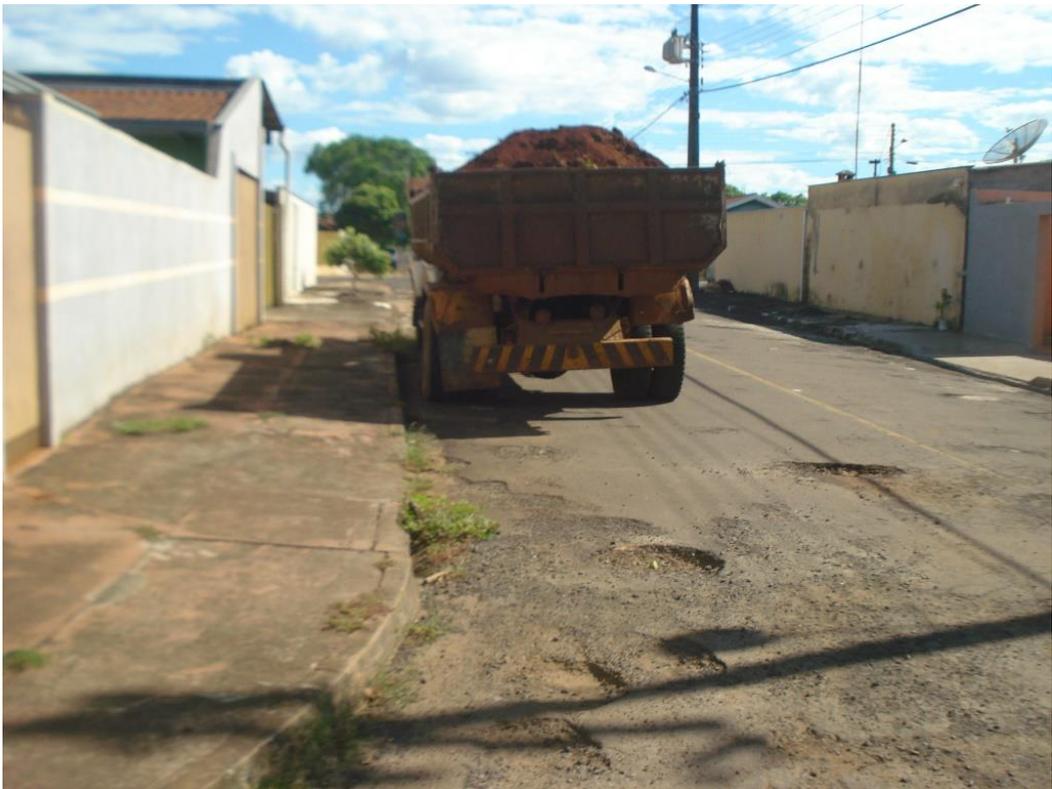
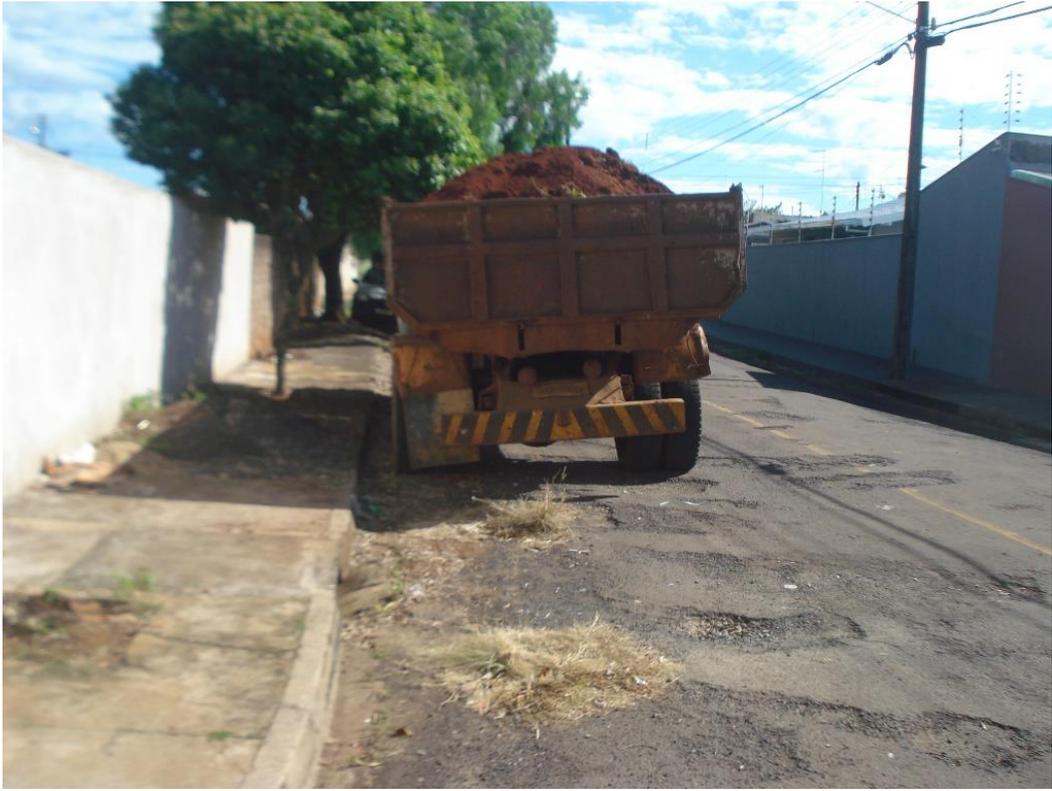
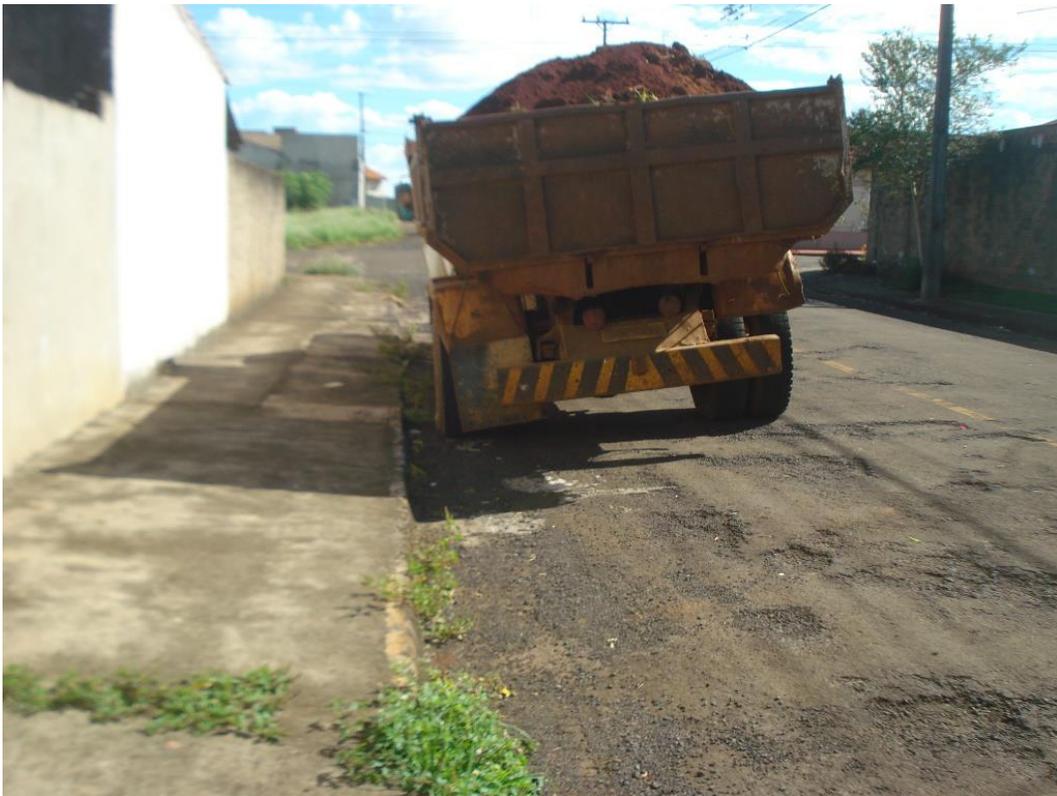
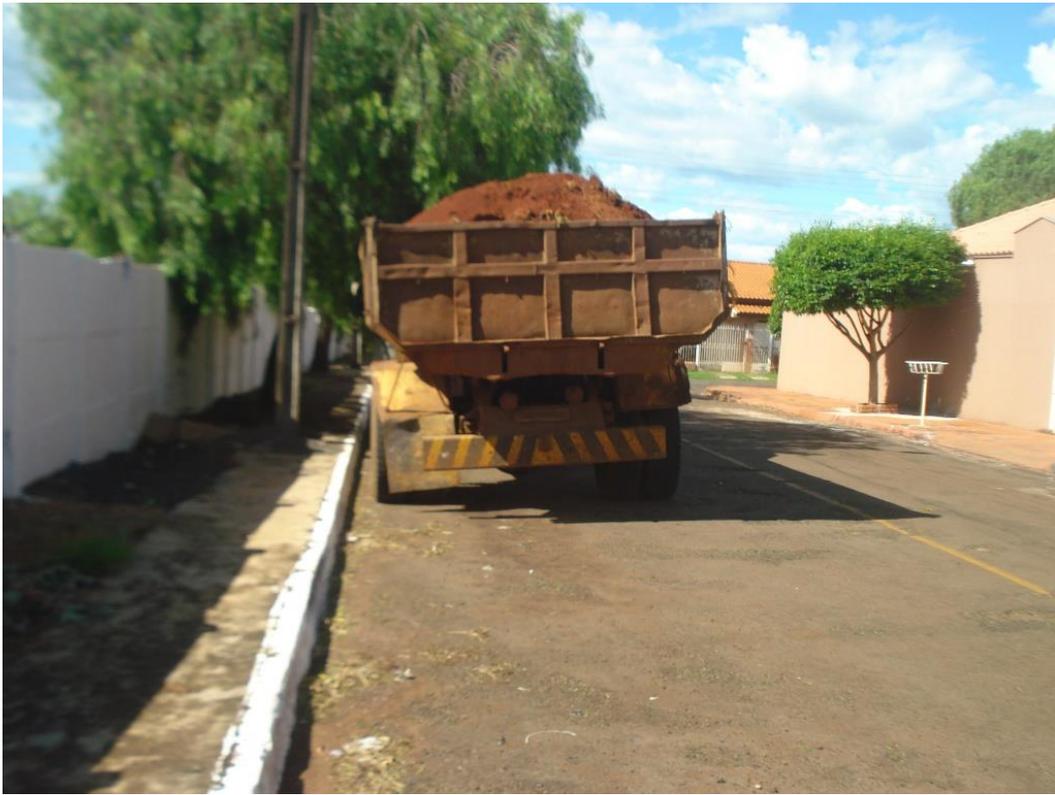
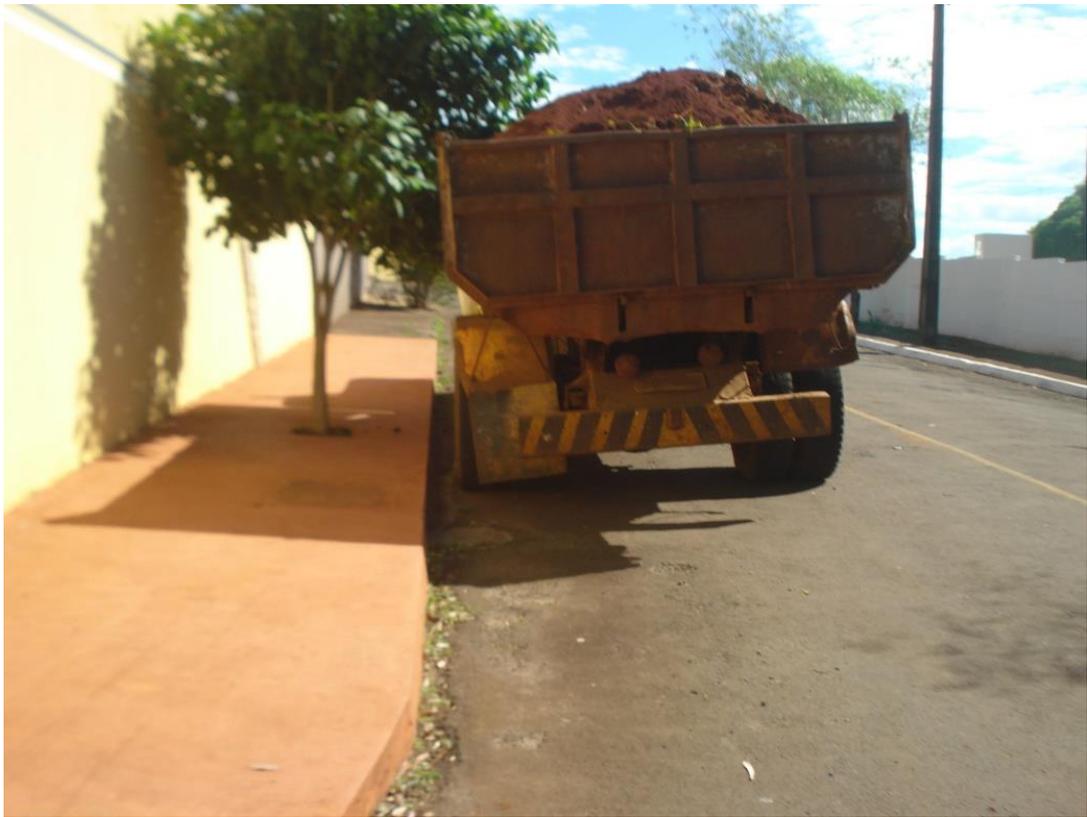
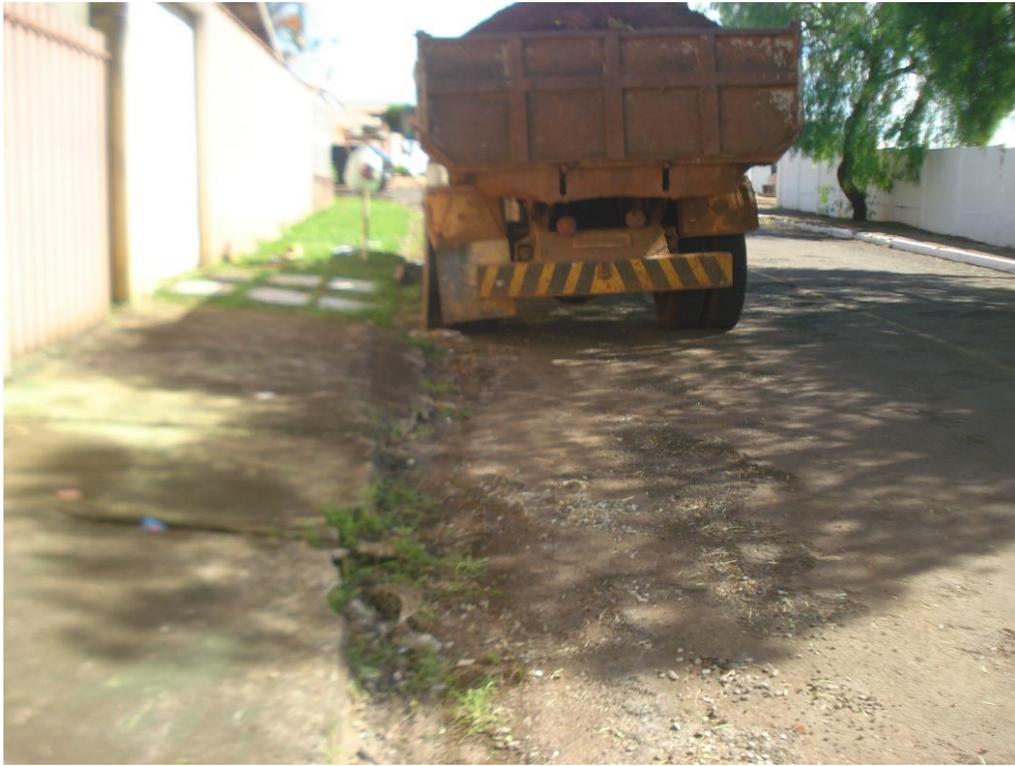
5) Rua João José Silvestre

ou na base das ruas ensaiadas, com exceção de um trecho de 68,55m na Rua João Batista Pinto no início da Rua João José Silvestre onde houve fissuras no pavimento e deformação da base, trecho identificado no projeto de pavimentação.

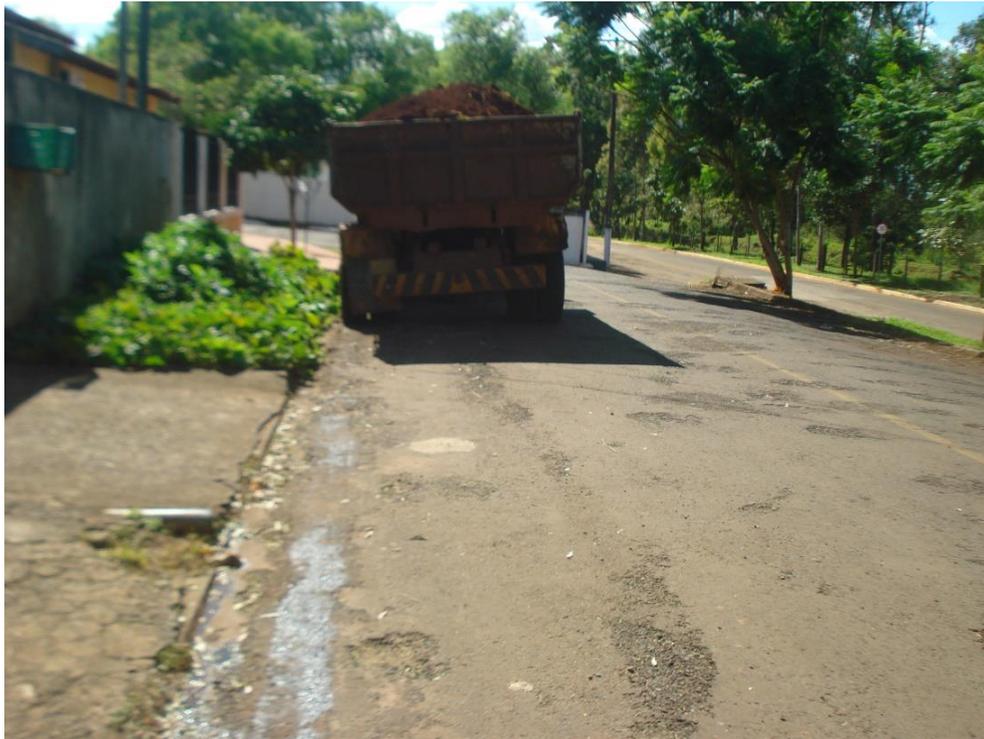
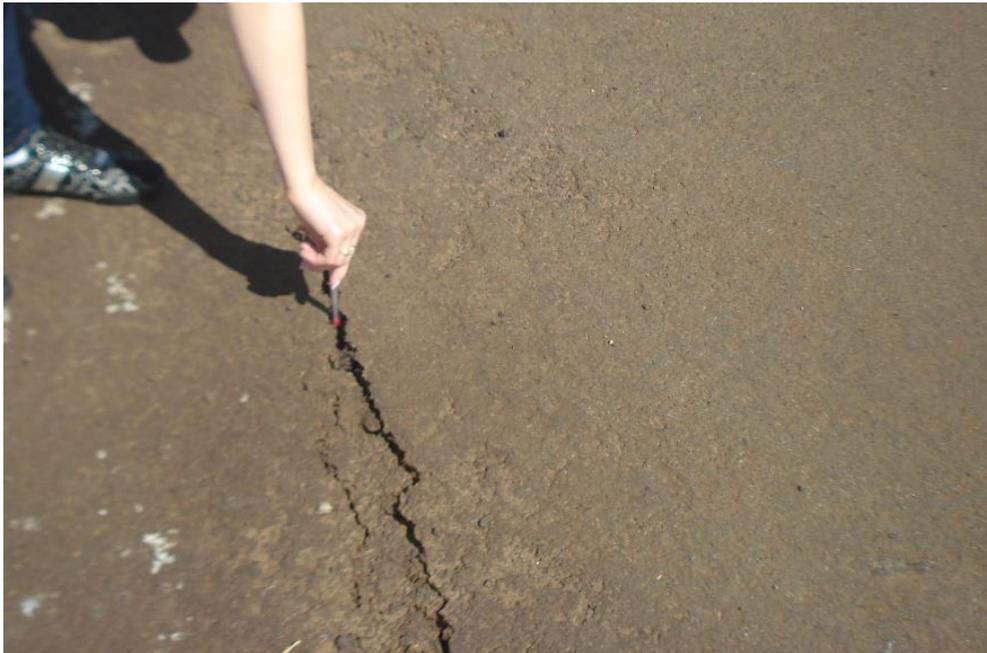
Legenda: Imagem da fenda resultante após a aplicação da carga no pavimento, local onde deverá ser executado a recomposição da base.
